RETOUR D'EXPERIENCE

Groupe scolaire de Courbessac – Nîmes - 30

FICHE INDIVIDUELLE

DÉCEMBRE 2022

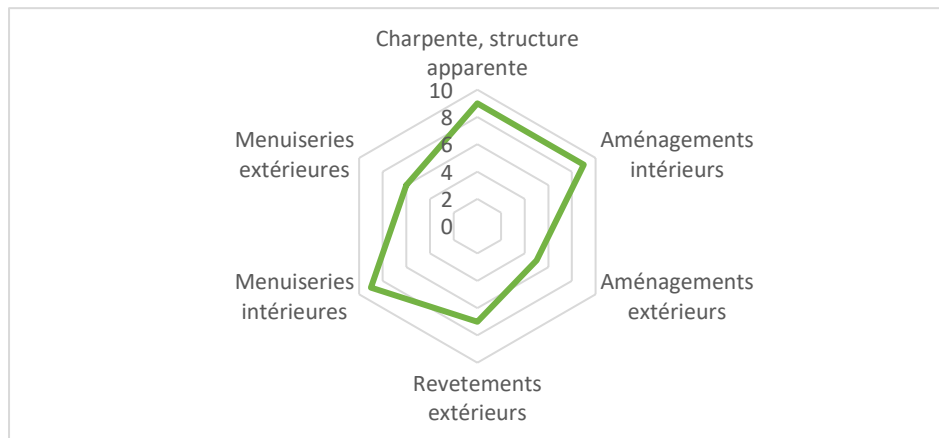
3.2.1 VIE DES OUVRAGES (0 – VIEILLIT MAL / 10 – VIEILLIT BIEN)

Pour la maîtrise d'ouvrage, les ouvrages vieillissent globalement bien, particulièrement pour les usages intérieurs la charpente et la structure.

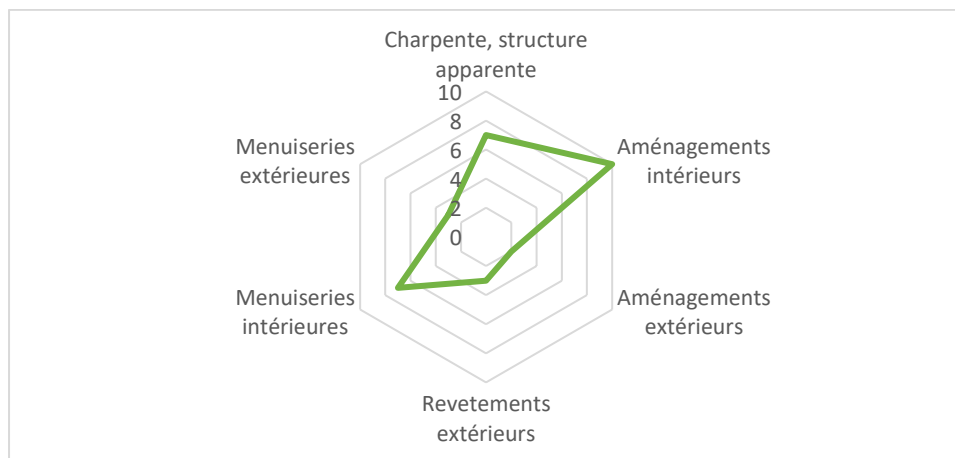
3.2.2 BESOINS EN ENTRETIEN : (0 – ELEVE / 10 – FAIBLE)

Pour la maîtrise d'ouvrage, les ouvrages extérieurs (menuiseries, bardage et aménagements extérieurs) nécessitent beaucoup d'entretien. Cela n'est pas le cas pour les ouvrages intérieurs.

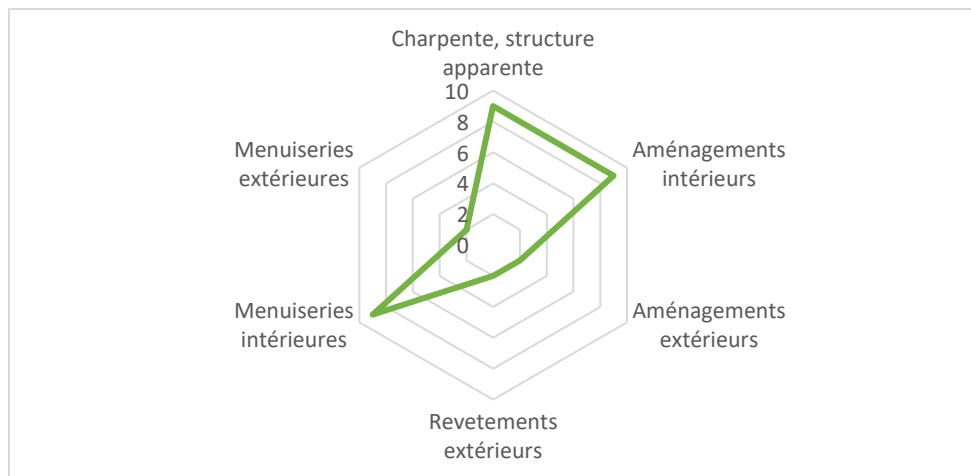
3.2.3 RECOMMANDERIEZ-VOUS LE BOIS A D'AUTRES MAITRES D'OUVRAGE ? (0 – NON / 10 – OUI)

La maîtrise d'ouvrage recommanderait le bois pour les usages intérieurs et la structure mais pas pour les ouvrages extérieurs.

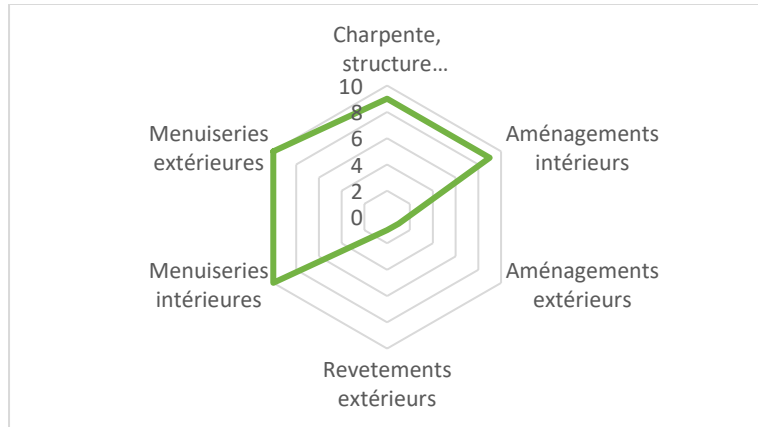
4.2.1 VIE DES OUVRAGES (0 – VIEILLIT MAL / 10 – VIEILLIT BIEN)

L'utilisateur considère que les ouvrages intérieurs vieillissent très bien. C'est en revanche l'inverse pour les ouvrages extérieurs.

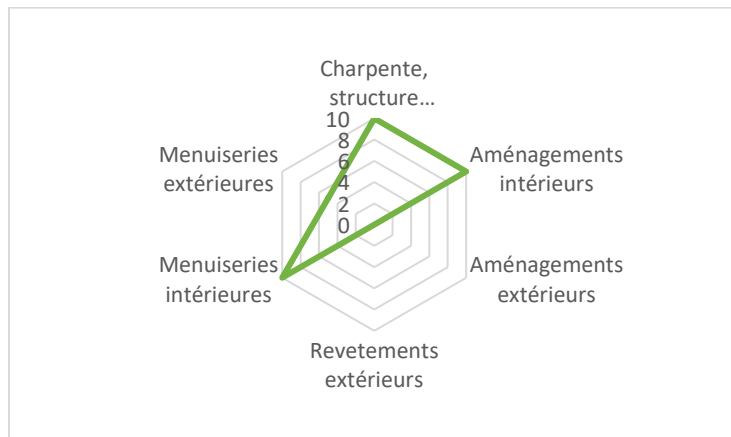
4.2.2 BESOINS EN ENTRETIEN : (0 – ELEVE / 10 – FAIBLES)

Pour l'utilisateur, les ouvrages extérieurs (particulièrement le bardage et le platelage en bois) nécessitent de l'entretien. Cela n'est pas le cas pour la structure et la charpente.

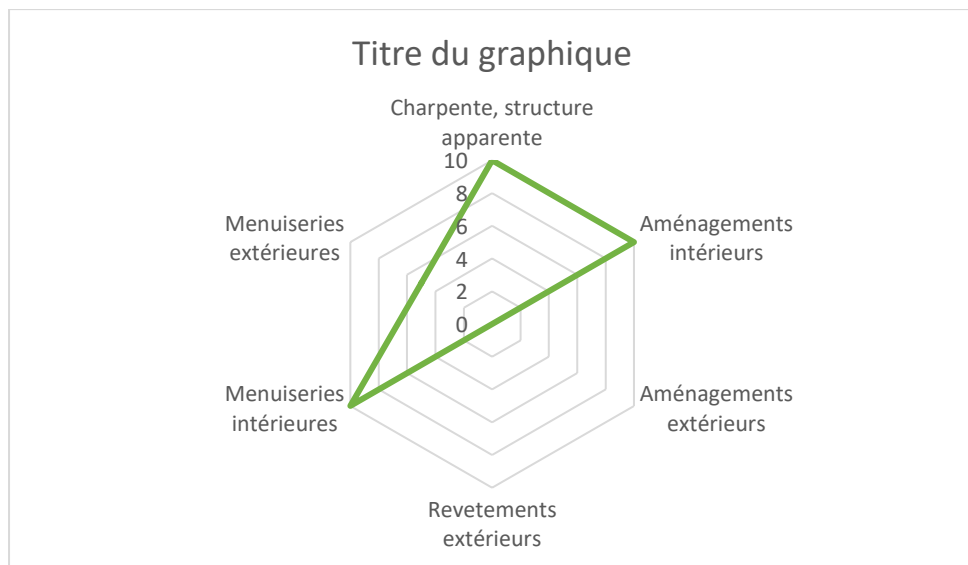
4.2.3 RECOMMANDERIEZ-VOUS LE BOIS A D'AUTRES USAGERS ? (0 – NON / 10 – OUI)

L'utilisateur recommanderait le bois sans réserve pour les usages en charpente, menuiseries intérieures et aménagements intérieurs. Cela n'est pas le cas pour les autres usages.
