# RETOUR D'EXPERIENCE

Ateliers municipaux – Malvezie - 31

## FICHE INDIVIDUELLE

DÉCEMBRE 2022

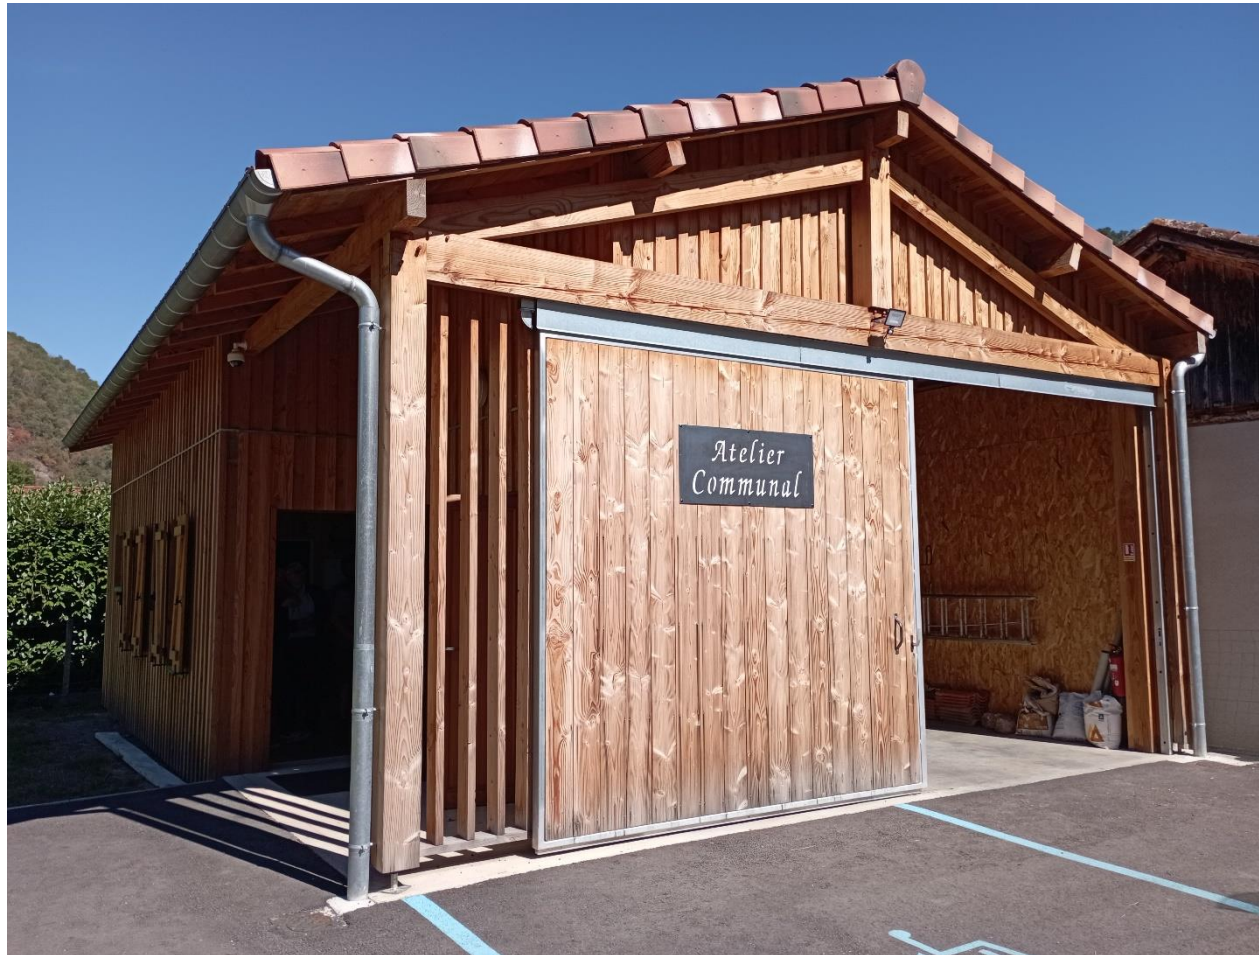
Façade principale des ateliers municipaux
