RETOUR D'EXPERIENCE

Résidence Puig Bergé – Villeneuve de la Raho - 66

FICHE INDIVIDUELLE

DÉCEMBRE 2022

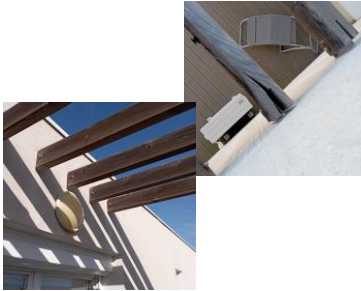
OUVRAGE				CONSTAT				Fonction atteinte	Source du désordre
Nature de l'ouvrage	Descriptif (type de produit, essence, traitement ...)	Localisation	Exposition (eau, lumière, vent, neige...)	Constat (état, désordre éventuel)	Localisation du désordre	Causes	Photo		
Pergola	Lames de bois formant pergola fixées entre murs par des sabots cachés (étriers en âme)	Terrasses d'un logement au derniers étage	Pluie, vent, soleil	Eclatement du bois sur un sabot.	Au niveau d'un appui	Torsion excessive de la lame

Esthétique / solidité	Eclatement de la pièce de bois conjugué à la rigidité de la fixation
Acrotères	Acrotères en OSB sur ossature bois recouvert par un revêtement plastique épais.	Entre terrasses	Pluie, vent, soleil	Décollement et écaillage du RPE	En partie basse des acrotères et au niveau des joints de plaques	Application du revêtement directement sur l'OSB.

Un seul désordre a été constaté qui soit directement lié aux ouvrages en bois. Il s'agit de l'éclatement d'une lame de pergola au niveau d'un appui. Il s'agit d'un ouvrage décoratif non structural. Le désordre est très localisé et ne remet pas en cause la solidité globale du bâtiment.

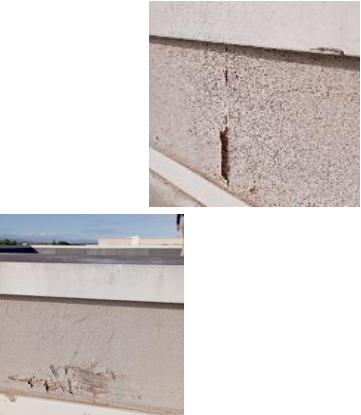
Etanchéité à l'eau	Non respect des règles de pose du RPE (absence de calicot, nombre de passes / épaisseur insuffisants).

Le deuxième désordre signalé porte plus sur le revêtement extérieur que sur le support lui-même (bois- OSB).
