# RETOUR D'EXPERIENCE

SYDED du Lot - Catus - 46

## FICHE INDIVIDUELLE

DÉCEMBRE 2022

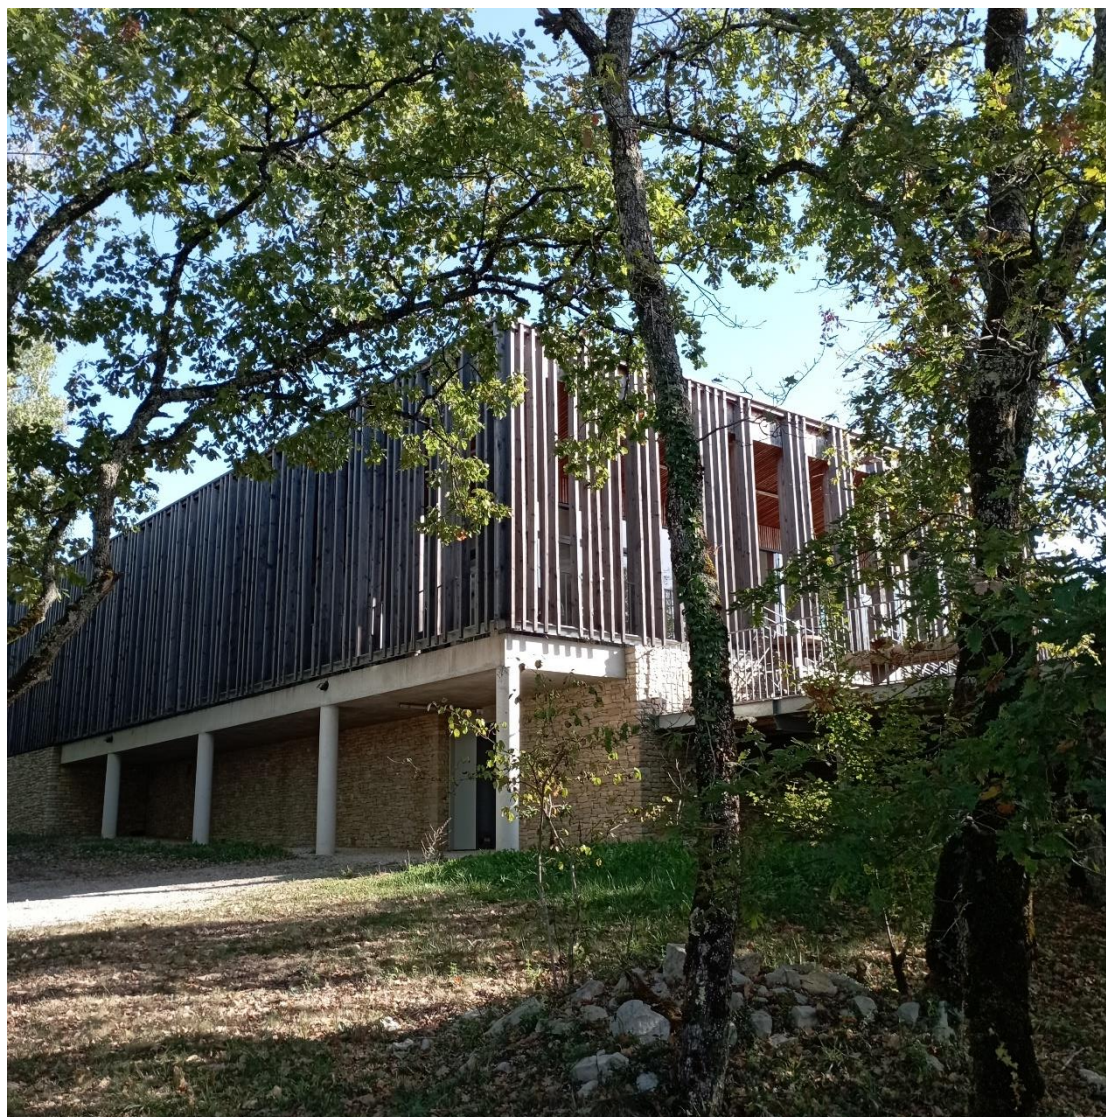
Angle sud – ouest du bâtiment

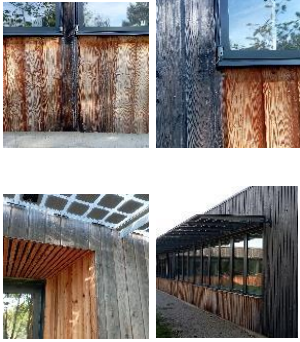
Esthétique / solidité	Mise en œuvre (Choix de lames inappropriées, taux d'humidité trop important à la mise en œuvre)
Bardage	Bardage extérieur en lames verticales à emboîtement. Mélèze	Ensemble des façades	Exposition à la pluie, au vent, au soleil	Grisaillement inégal du bardage (défaut visuel ne compromettant pas la solidité des ouvrages)	Au niveau des changements de reliefs en façade (appui de fenêtre essentiellement)	Variation d'exposition aux agents extérieurs

Esthétique	Défaut de conception
