RETOUR D'EXPERIENCE

Résidence Puig Bergé – Villeneuve de la Raho - 66

FICHE INDIVIDUELLE

DÉCEMBRE 2022

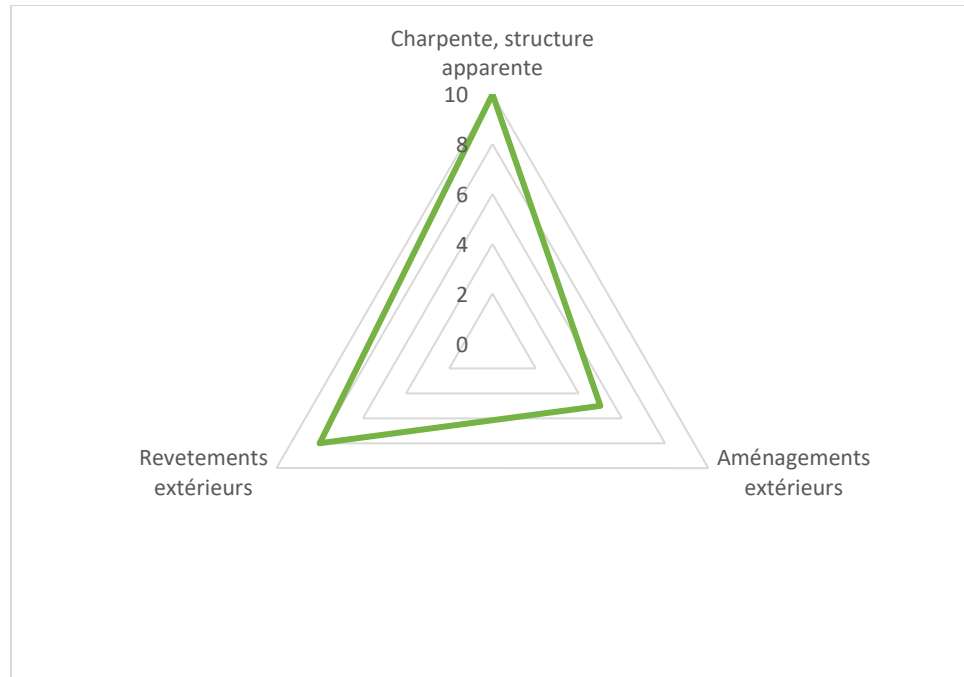
3.2.1 VIE DES OUVRAGES (0 – VIEILLIT MAL / 10 – VIEILLIT BIEN)

Pour la maîtrise d'ouvrage, les ouvrages vieillissent globalement bien. Le bémol est porté sur les ouvrages extérieurs.

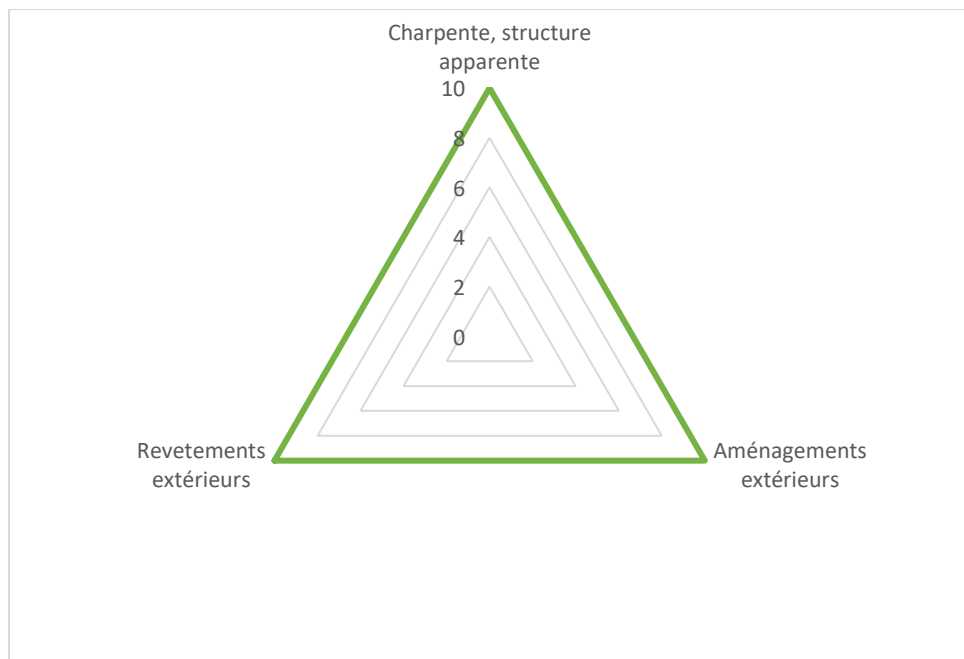
3.2.2 BESOINS EN ENTRETIEN : (0 – ELEVE / 10 – FAIBLE)

Pour la maîtrise d'ouvrage, les besoins en entretiens sont nuls.

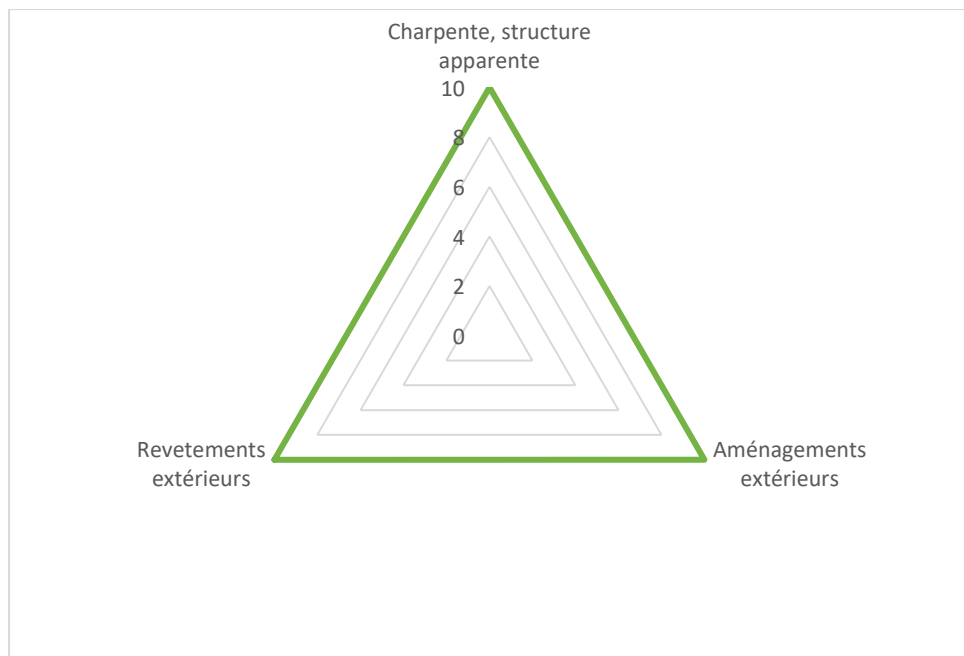
3.2.3 RECOMMANDERIEZ-VOUS LE BOIS A D'AUTRES MAITRES D'OUVRAGE ? (0 – NON / 10 – OUI)

La maîtrise d'ouvrage recommanderait le bois pour l'ensemble de ses usages.

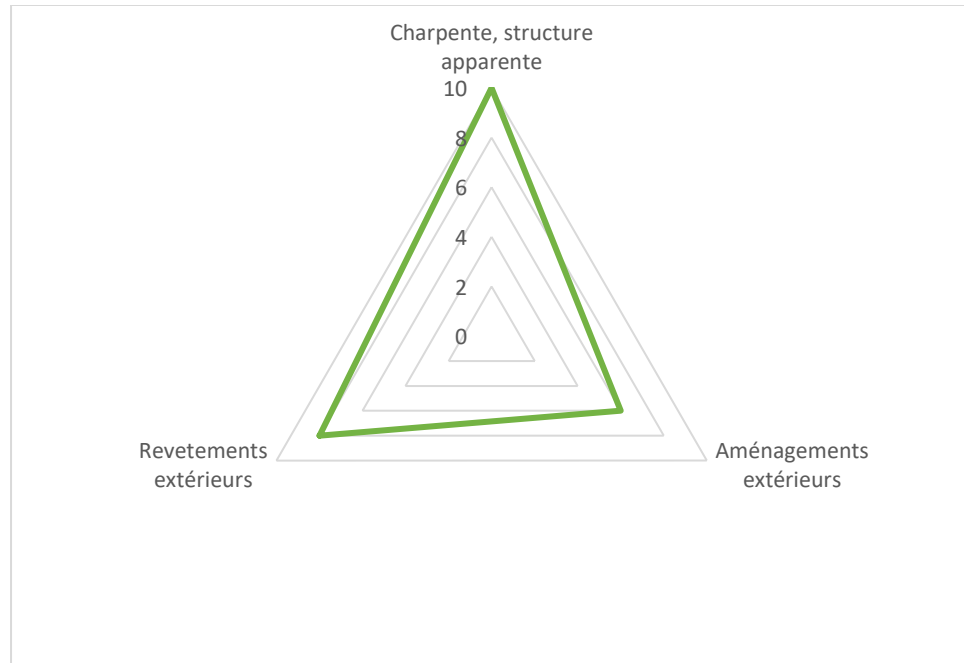
4.2.1 VIE DES OUVRAGES (0 – VIEILLIT MAL / 10 – VIEILLIT BIEN)

L'utilisateur considère que la charpente et la structure vieillissent bien. C'est un peu moins le cas pour les ouvrages extérieurs.

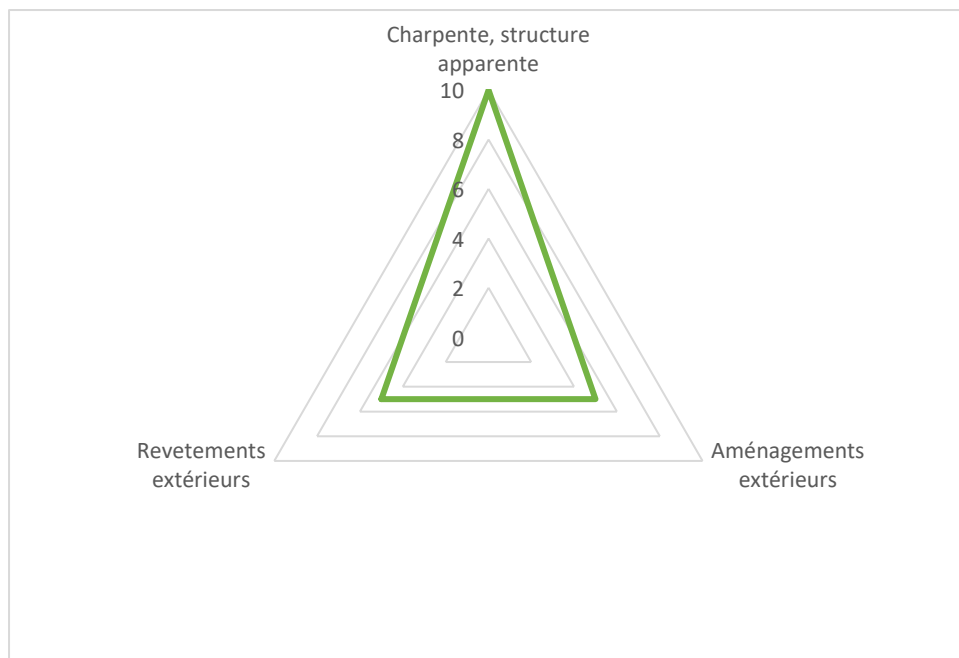
4.2.2 BESOINS EN ENTRETIEN : (0 – ELEVE / 10 – FAIBLE)

Pour l'utilisateur, les ouvrages extérieurs nécessitent de l'entretien. Cette note ne reflète pas l'appréciation fournie au chapitre 4.1 dans lequel l'utilisateur indique qu'en 8 ans de vie le bâtiment n'a nécessité aucun entretien.

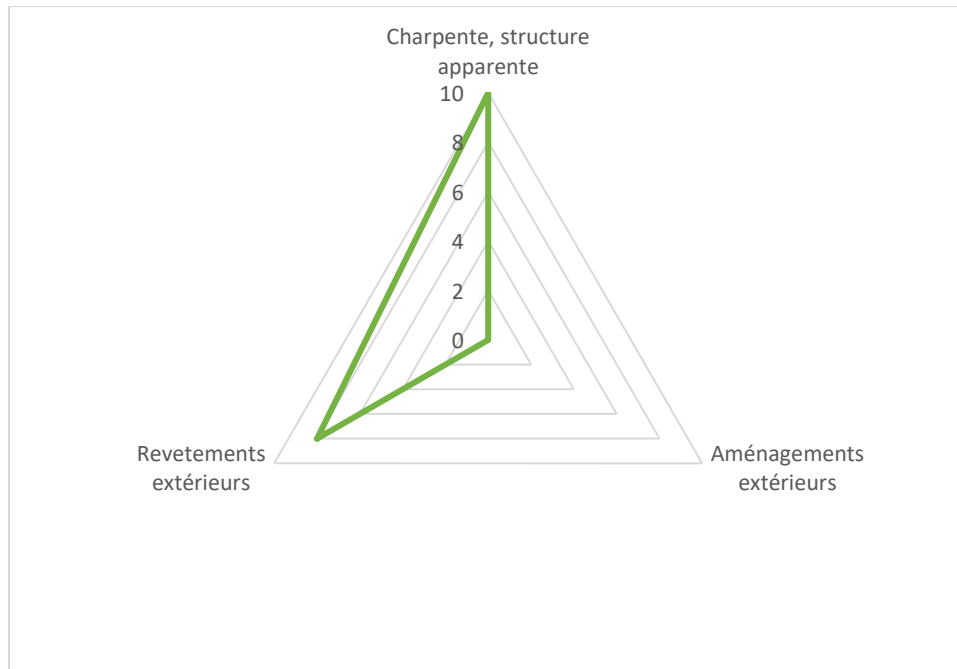
4.2.3 RECOMMANDERIEZ-VOUS LE BOIS A D'AUTRES USAGERS ? (0 – NON / 10 – OUI)

L'utilisateur recommanderait le bois en charpente et structure. A contrario, il ne le recommande pas du tout pour les aménagements extérieurs. Comme pour le paragraphe précédent, cette note ne reflète pas les appréciations fournies au chapitre 4.1.
