RETOUR D'EXPERIENCE

Pépinière ERECO – Pieusse - 11

FICHE INDIVIDUELLE

DÉCEMBRE 2022

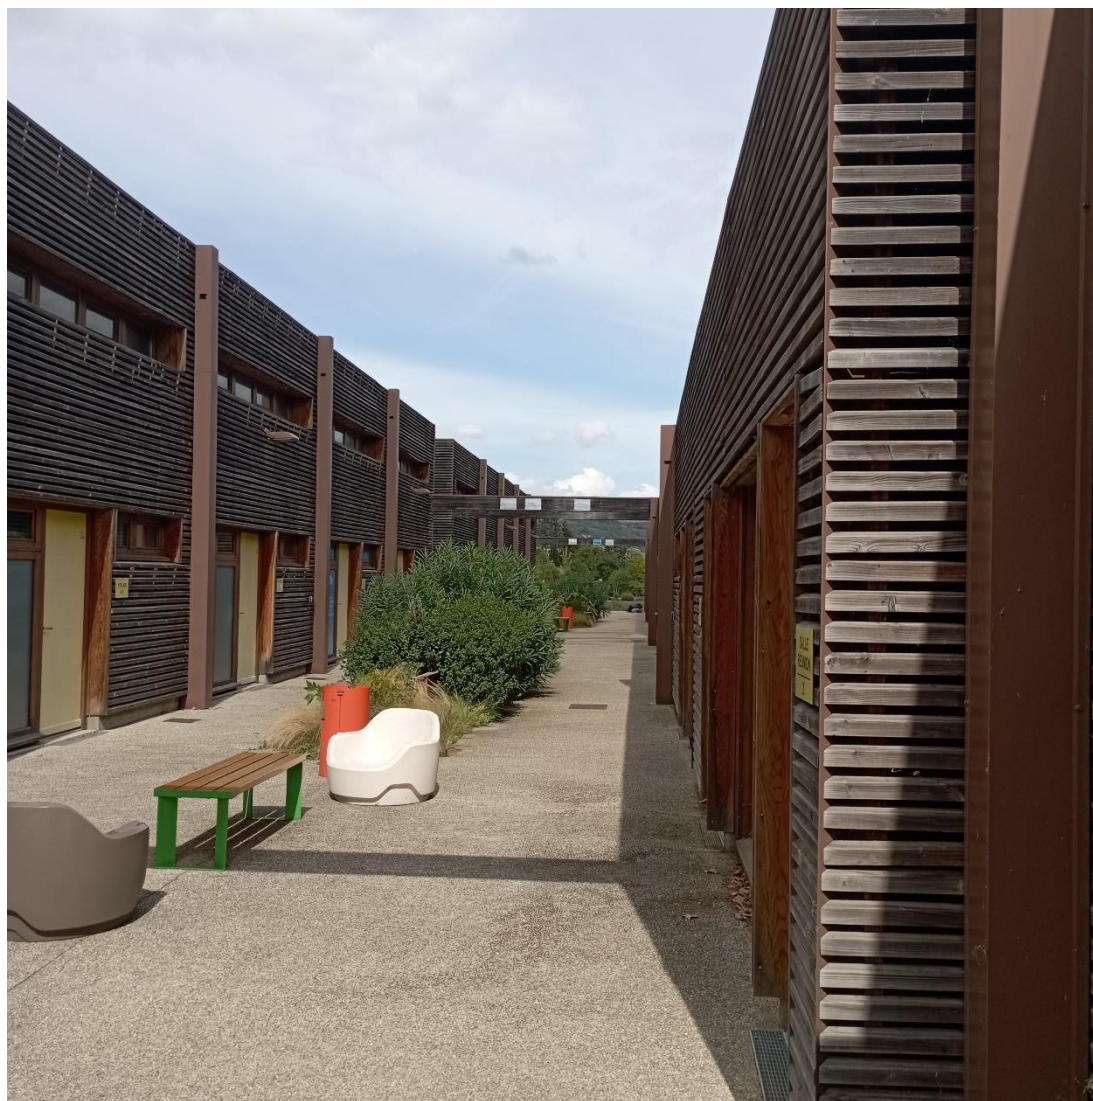
Allée centrale de la pépinière

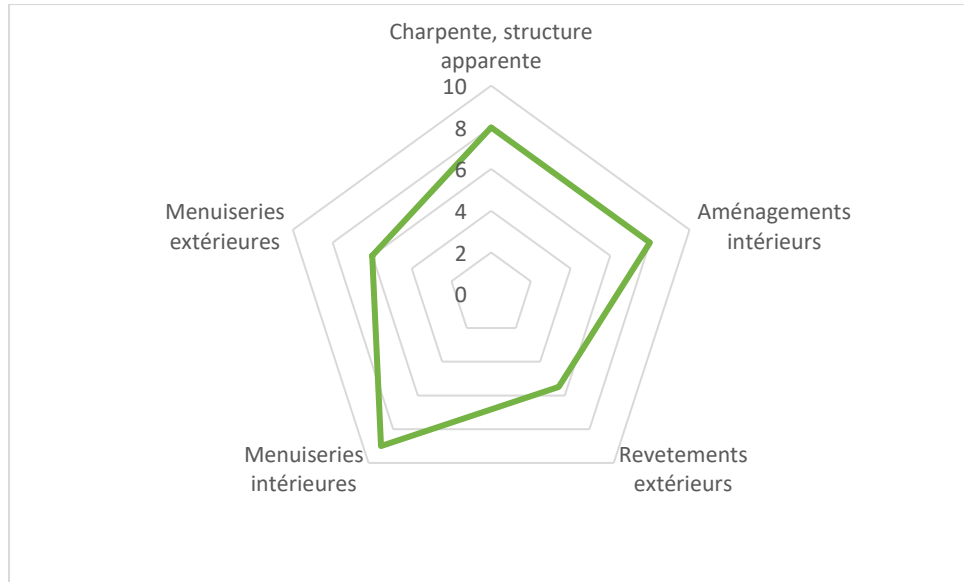
3.2.2 BESOINS EN ENTRETIEN : (0 – ELEVE / 10 – FAIBLE)

Pour la maîtrise d'ouvrage, les besoins en entretiens sont nuls à faibles pour les ouvrages intérieurs. Ils sont en revanche plus importants pour les ouvrages extérieurs.

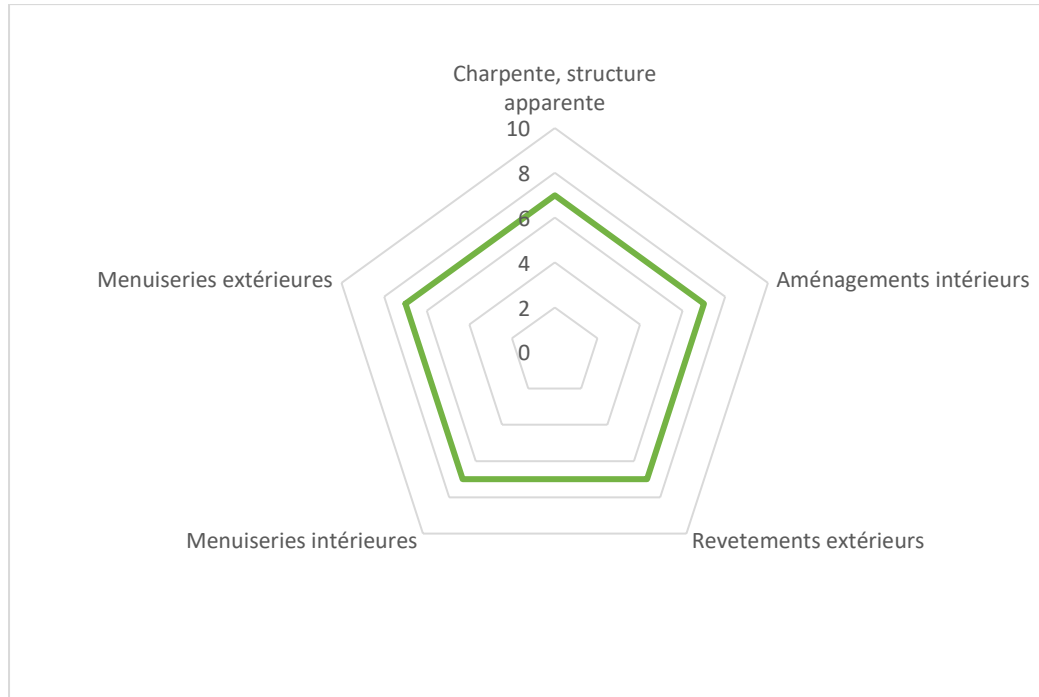
3.2.3 RECOMMANDERIEZ-VOUS LE BOIS A D'AUTRES MAITRES D'OUVRAGE ? (0 – NON / 10 – OUI)

La maîtrise d'ouvrage recommanderait le bois pour l'ensemble de ses usages.

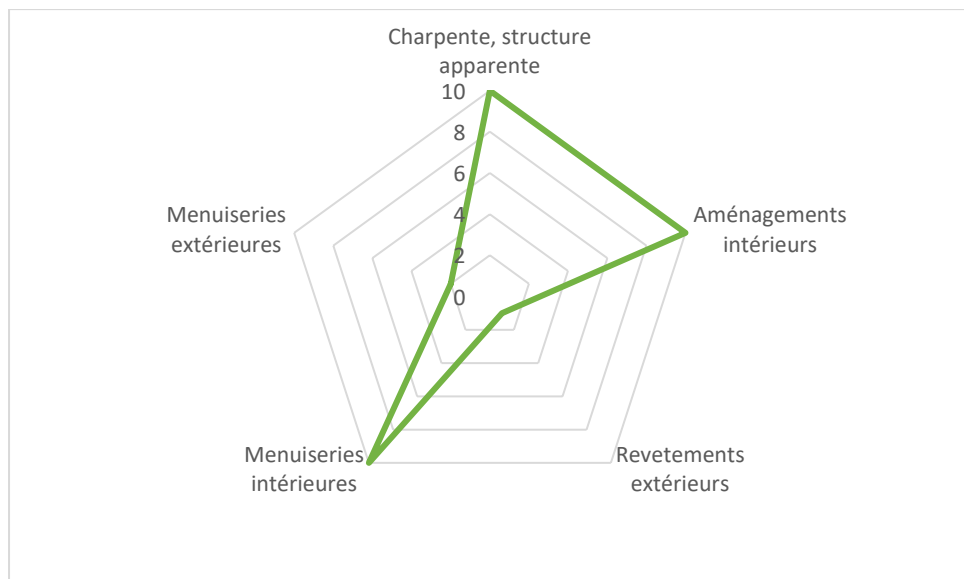
4.2.2 BESOINS EN ENTRETIEN : (0 – ELEVE / 10 – FAIBLE)

Pour l'usager, les ouvrages extérieurs nécessitent beaucoup d'entretien. En revanche les ouvrages intérieurs n'en nécessitent pas.
